# Ablauf Motor zerlegen M67 B

Alte Motor Nummer: 1263

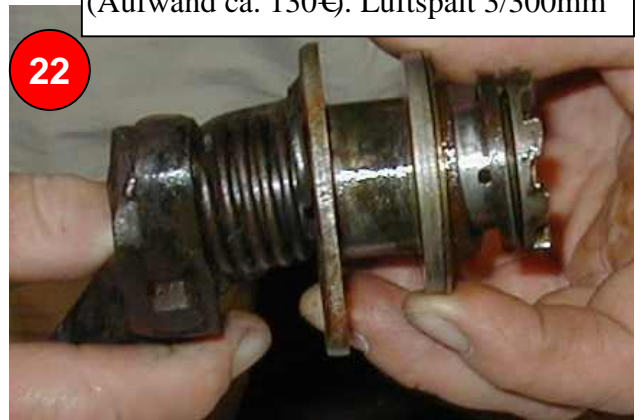
Bei zuviel Spiel (Haltelager (Gehäuse)  
zur Welle: Ölundichtigkeit,  
Kickstarterwelle evtl. aufchromen  
(Aufwand ca. 130€). Luftspalt 3/300mm

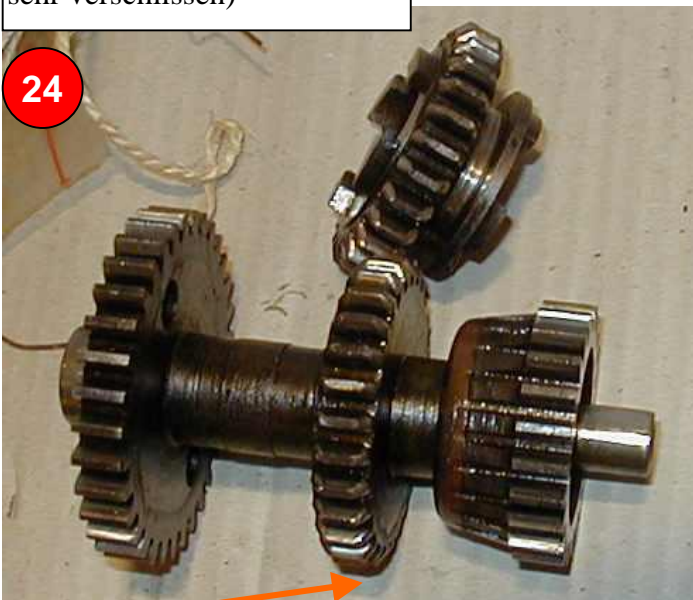
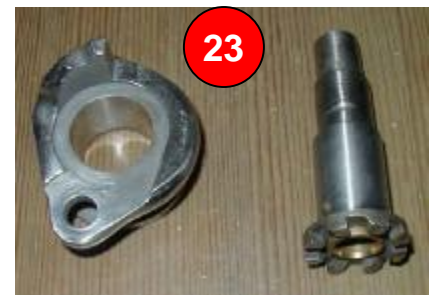
Kontrolle Zähne (hier schon  
sehr verschlissen)

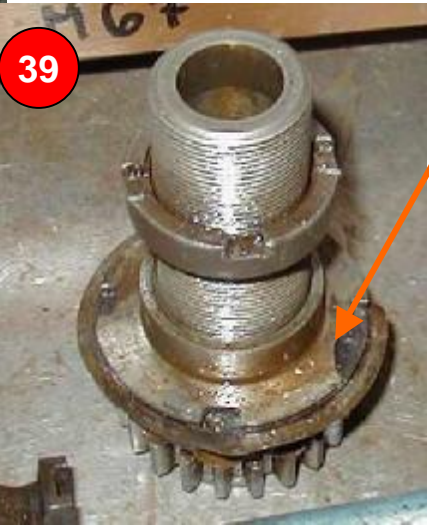
39

Hier hatte wurden die  
Mitnehmer aufgrund  
der hohen Härte des  
Führungsteils leider  
ausgeschlagen=>  
deshalb Herstellung  
geeigneter Werkzeuge  
wie unten beschrieben

Herstellung geeigneter  
Werkzeuge: 1. Halteklotz für  
Zahnrad (in den Schraubstock  
einspannen), sowie  
Nutmitnehmer)

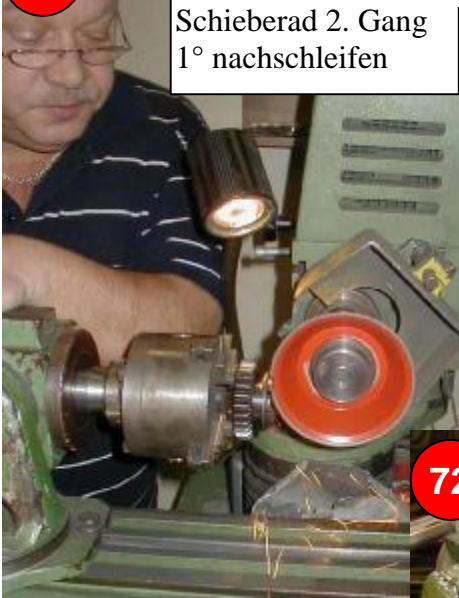
Schieberad 2. Gang  
1° nachschleifen

Verschleiss: + 1,5°

=> Einstellung 1° Hinterschliff

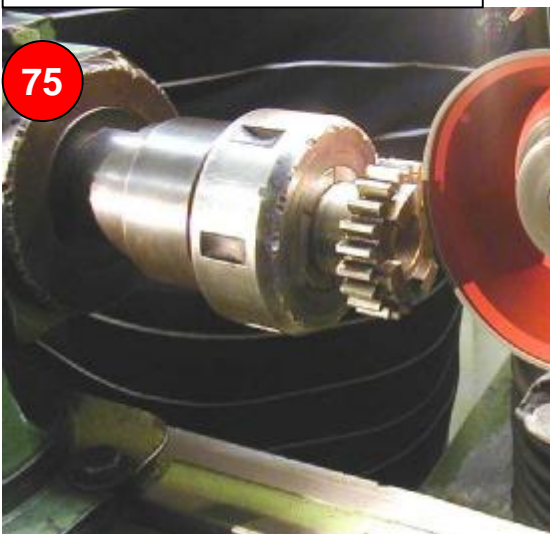
Verschleiss +1,5°

3. Gangrad (Kupplung) schleifen

**Heinweis zum Schleifen beim  
Werkzeugschleifer:**  
Spannzangenaufnahme (Ø) erfragen, dann  
können alle 3 Zahnräder mit dieser Aufnahme  
geschliffen werden. Zeitlicher aufwand incl  
rüsten: ca. 2 Stunden  
Bei größerer Hinterschleifung (3-4°) evtl. zu  
starke Haltekraft des Ganges + Schleifen im  
weichen Material (?)

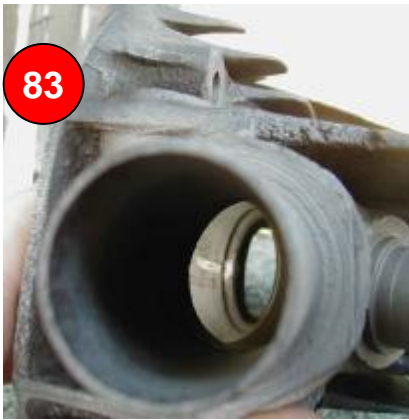
Rissbildung  
(Laserschweißen)

Kopf: Schweißgut: Ni + temperaturbest. Werkzeugstahl. Aufwand ca. 1 Stunde ohne Schleifarbeiten. Riss muß durch den Ansaugkanal durch geschweißt werden, damit die Hinterschneidung i.O.ist. Tiefe bei mir ca. 1,5mm, da nicht geschliffen. Aufwand beim Schweißen 1 Stunde) Sind Ventilsitze tief eingefräßt, dann kann der Ring aufgetragen werden. (Aufwand ca. 1 Stunde). Vorgehensweise: Lunkerstellen, etc. wird Nickel eingebracht, dann kommt das eigentliche Schweißgut.

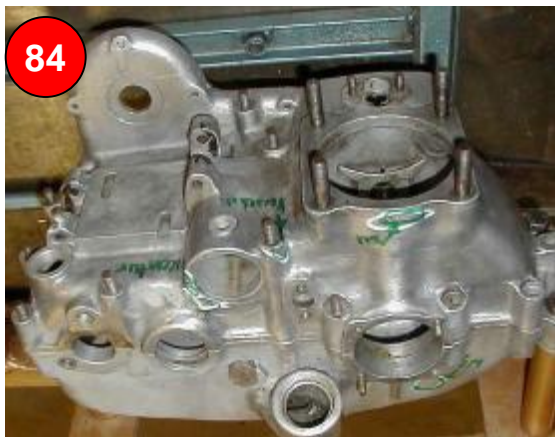
Schweißarbeiten am Gehäuse

WIG Verfahren ging gut, bis auf eine Gehäusehälfte: Hier riss das Gehäuse extrem auf. Deshalb wurde hier mit Laserschweißverfahren nachgeschweißt.

Vorteil der Laserschweissung: absolut Verzugsfrei , unter 200- facher Vergrößerung durchgeführt. Nur was optisch zu sehen ist kann geschweißt werden. Schmelzpunkt Schweißgut 380°. Vorbereitung der Naht notwendig: 1mm Breit so tief wie gewünscht aufschleifen (Luftschleifer mit Zahnarztbohrer). Lunkerstellen, etc können mit diesem Verfahren sehr gut bearbeitet werden
