# Ablauf Motor zerlegen M67 B

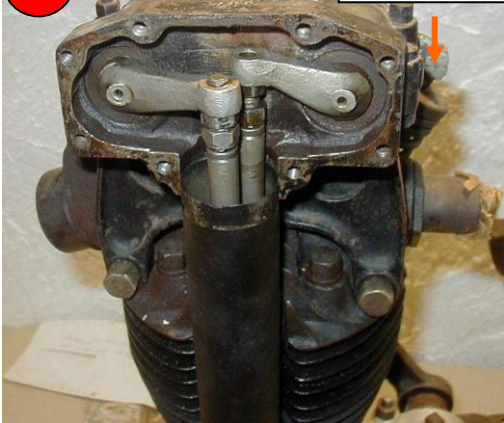
1

8 Schrauben vom Ventildeckel  
losschrauben

Hier: Einlassventilhebel  
schleifen

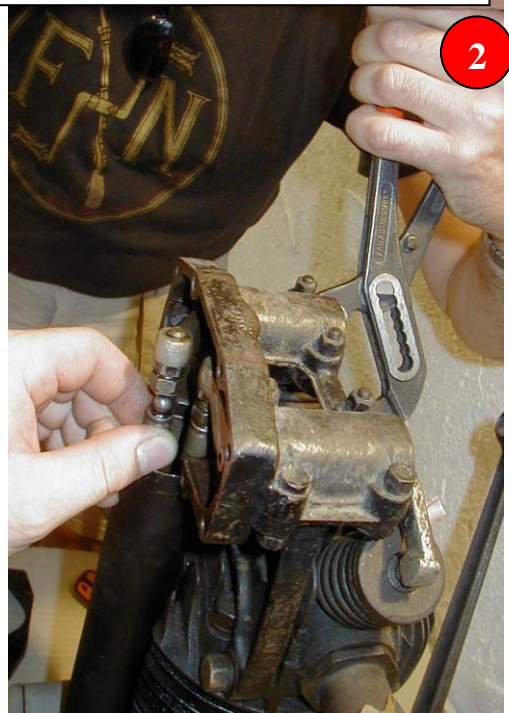
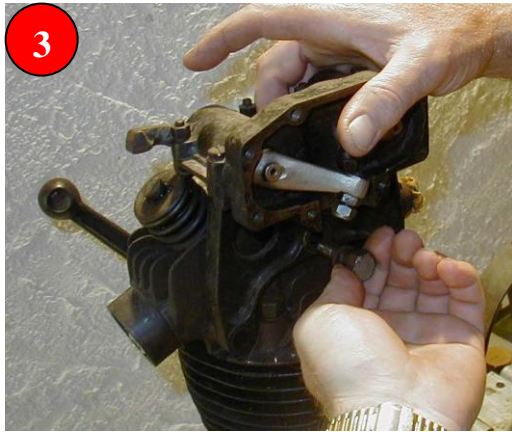
2

Ventilfedern mit Kombizange  
zusammendrücken, dabei Stößelstangen  
und Rohr entfernen

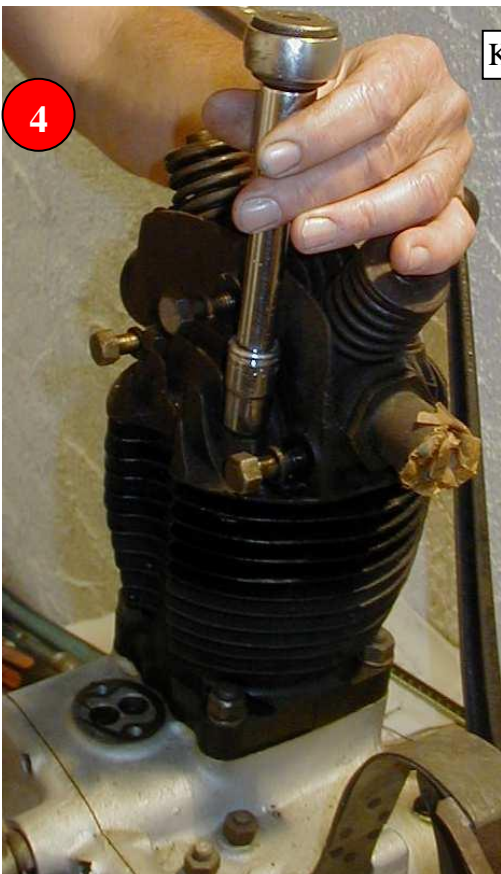
4

Kipphebelgehäuse demontieren

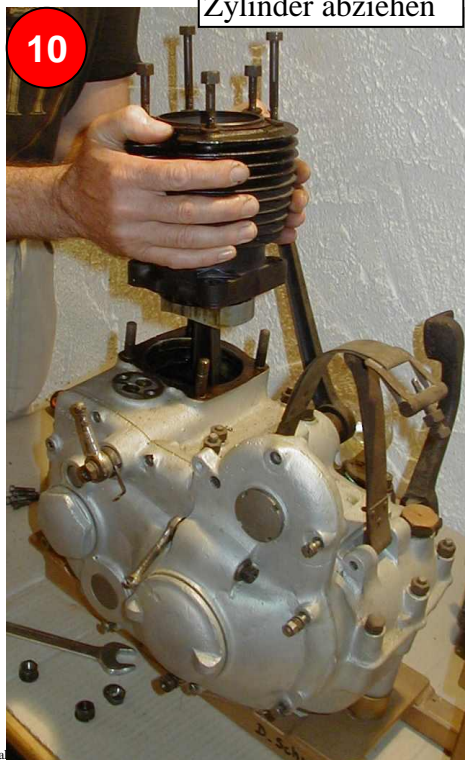
10

Rissbildung ? => überprüfen

Pfeil auf Kolbenoberseite einritzen,  
um die Einbaurichtung des Kolbens  
nicht zu verwechseln (Tipp: Pfeil  
zeigt in Fahrrichtung Motorrad)

Zylinder abziehen

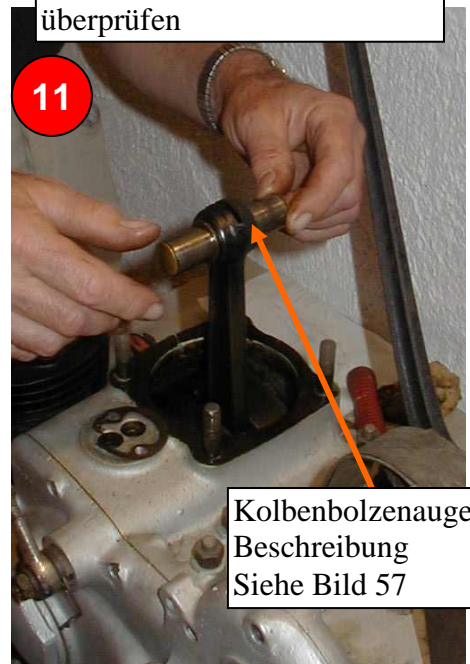
11

Spiel Kolbenbolzen  
überprüfen

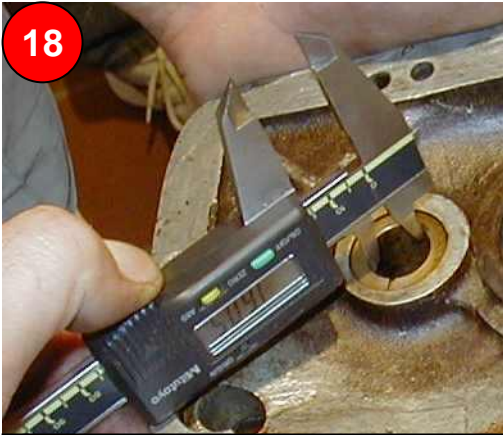
18 Kontrolle Gleitlager im Seitendeckel (max Spiel 0,05- 0,1mm)

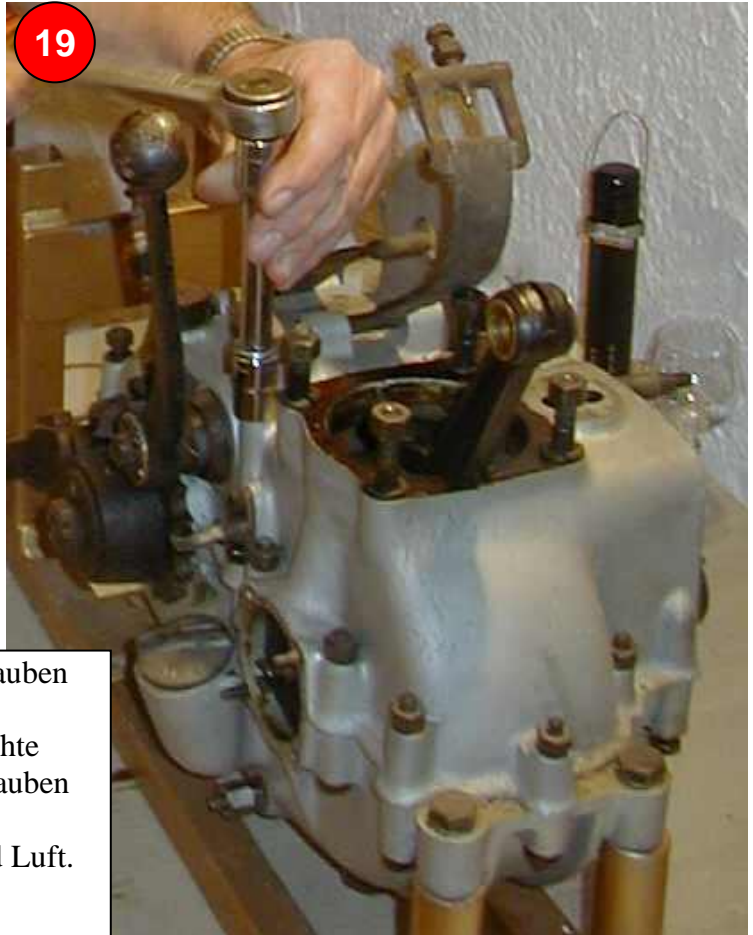
19 9 Muttern M8 (SW14, 8mm hoch); 4 Schrauben M8 der oberen Gehäusehälfte lösen; Demontage Zwischenflansch Ölpumpe (rechte Seite Motor) erst nach dem Lösen der Schrauben und Muttern der oberen Gehäusehälfte. Normalerweise hat der Flansch ausreichend Luft. Da er aber öfters angeklebt ist, könnte viel Spannung bei der Demontage auf den Ölpumpenträger herrschen, deshalb: Achtung: Nasen können brechen

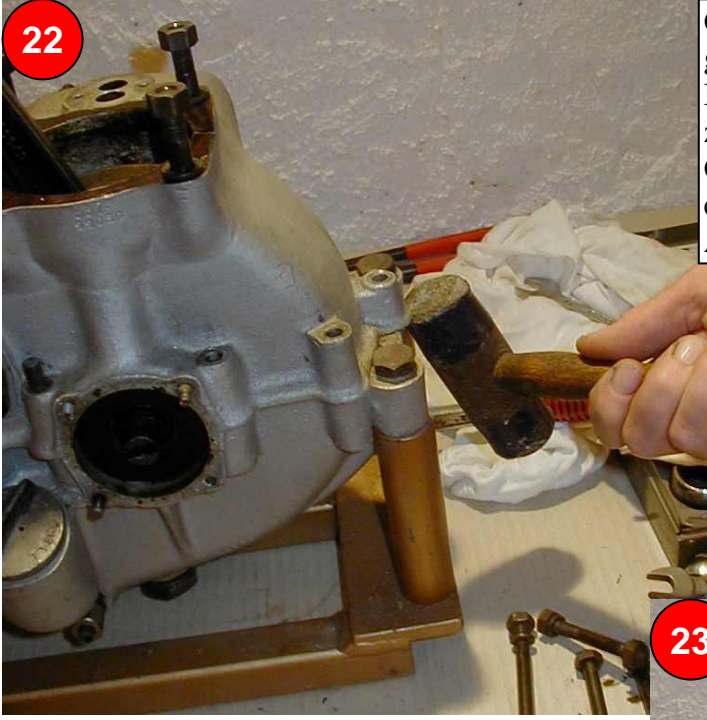
23

Gehäusehälften vorsichtig und gleichmäßig öffnen. Um Beschädigungen der häufig zusammengeklebten Gehäusehälften zu vermeiden empfiehlt sich hier eine Ausdrückvorrichtung

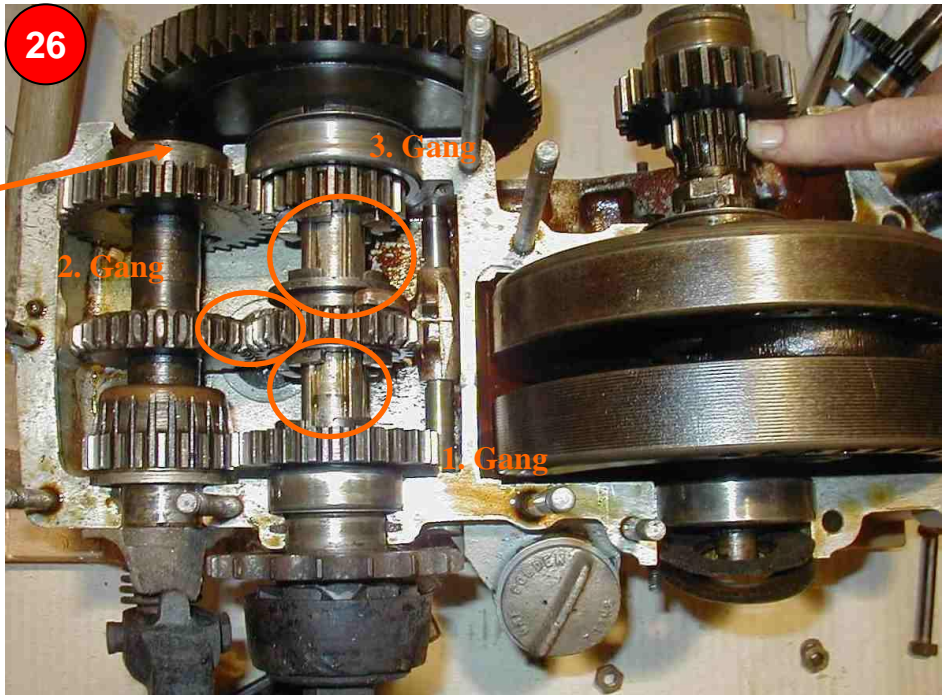
Deckscheiben vorhanden? Selbst drehen (Stärke ca. 2/10 verhindert, dass dickflüssiges Öl vom Getriebe in die Kupplung gelangt)

Bei zuviel Spiel; (Haltelager (Gehäuse) zur Welle: Ölundichtigkeit, Kickstarterwelle evtl. aufchromen (Aufwand ca. 130€). Luftspalt 3/100mm

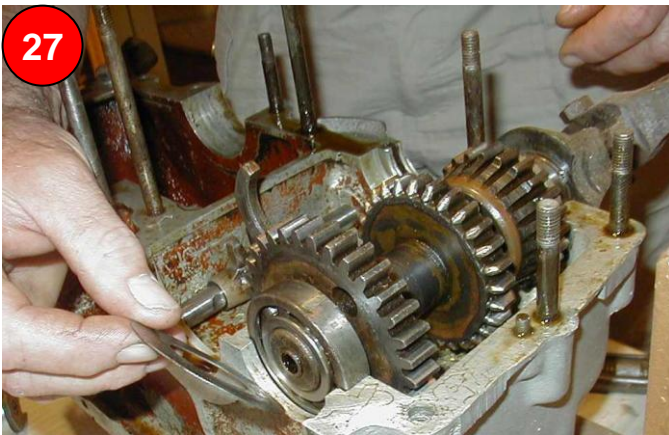
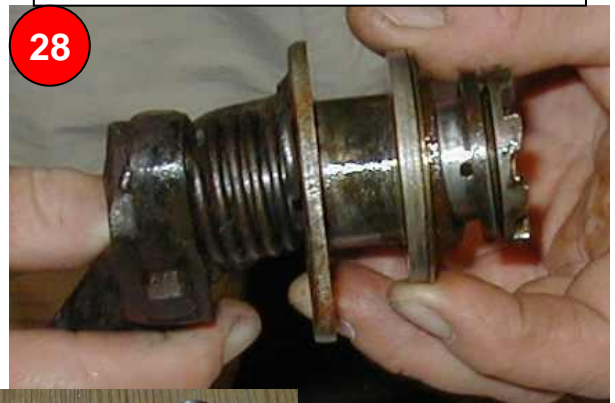
Verschleißkontrolle: Zahneingriffe, Abschrägung und Schaltkulisse Zähne (hier schon sehr verschlissen)

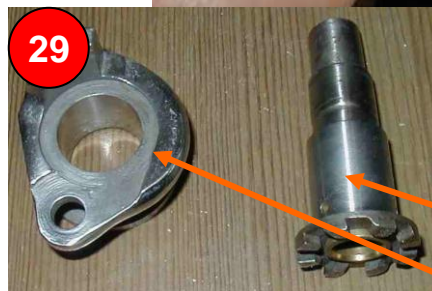
Problem Ölundichtigkeit. Spaltmaß jetzt 3/100mm: Kickstarterwelle aufchromt; Büchse innen geschliffen

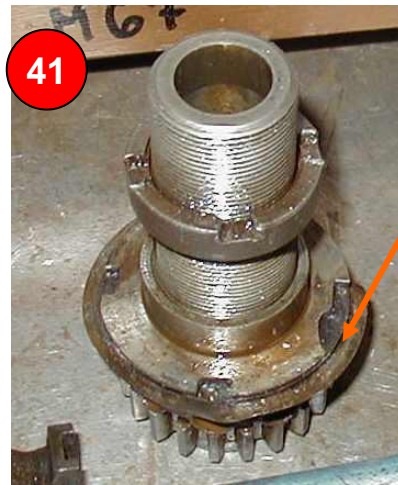
41

Hier hatte wurden die Mitnehmer aufgrund der hohen Härte des Führungsteils leider ausgeschlagen=> deshalb Herstellung geeigneter Werkzeuge wie unten beschrieben

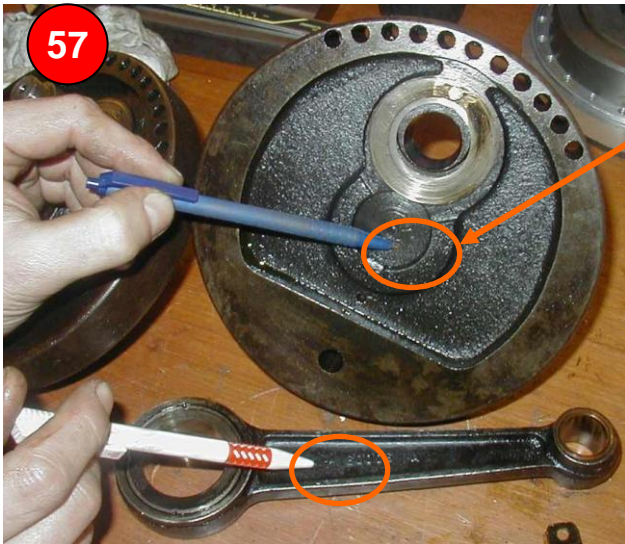
57  
Markierung linke Pleuelseite und linke Kurbelwellenwangenseite

Linke Wange

14\*2 Stück Rollen Ø7x7mm lang, 2- Reihig

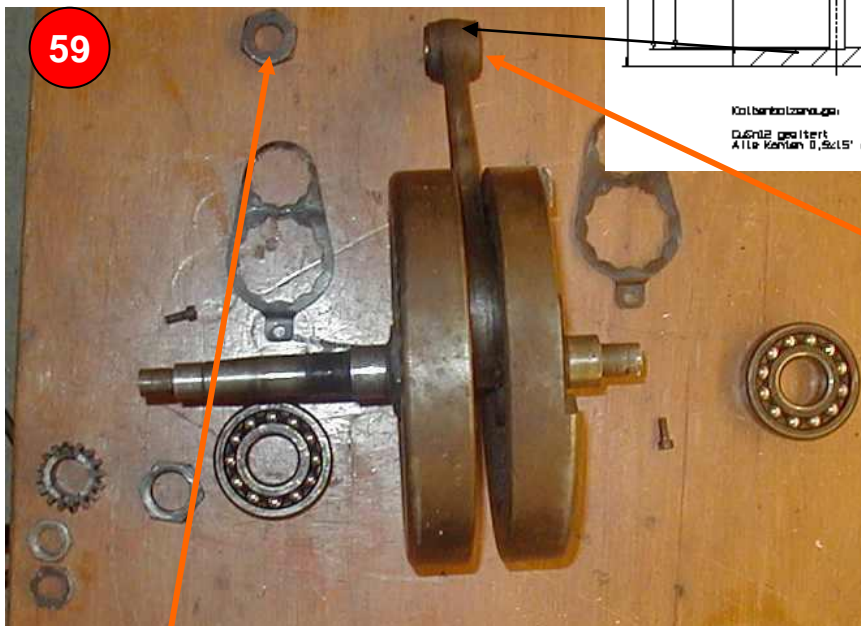
59

Kolbenbolzenauge:  
ØI=20  
ØA=25  
L=29  
Mitte Ölbohrung  
Bohrung Ø3,7

Kolbenbolzenauge:  
neue Buchse drehen (ØI=20, ØA=25, L= 29mm Mitte Ölbohrung Bohrung Ø3,7) und genau winklig zum Pleuel einsetzen (Mat. CuSn12 500°C 5h erhitzen, 10 Stunden lang abkühlen (künstlich gealtert => angeblich geringere Ausdehnung bei Wärme)

Hinweis zur Montage:  
Anzugsmoment Kurbelwelle: Mutter M16x1 mit 180Nm anziehen; Achtung Kurbelwellenwange reißt bei höherem Moment  
Empfehlung: Kurbelwelle elektronisch wuchten lassen (Dieter Mantey, Bremen). Kosten ca. 160€ + Montagekosten

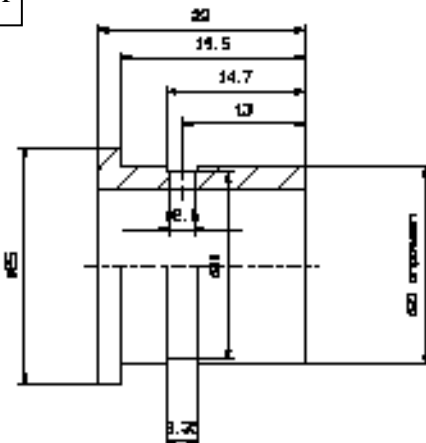
Zeichnung Nockenwellengleitlager

Gehäusesseite (Innen)

Deckelseite

Gleitlager Nockenwelle  
FN M67 A (Motor 1263 in 1973)

Mat: CuSn12

Fasen 0.5x45°

Bundbreite durch Deckeldichtung bestimmt

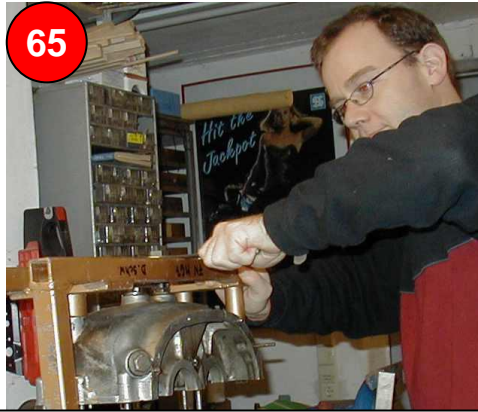
## Öffnen der Ölablassschraube mit angeschweißtem 6KT SW27

Ölablassschraube:

Original : DIN910 – M24 x 1,5 – St (vernickeln lassen) z.B. im MAN LKW. Sacklochbohrung mit eingeklebtem Magnet

Reparatur Gewinde Ölablassschraube: Adapterstück drehen. Nächste kleinere Ölablassschraube M20x1,5 wählen.

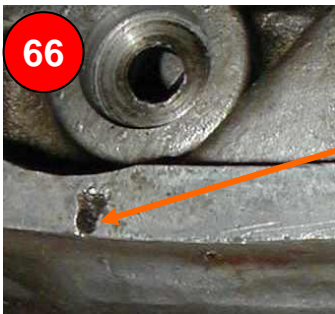
Reparatur abgerissener Stehbolzen: Büchse  $\text{\O}6,7$  außen,  $\text{\O}5$  innen, drehen, Länge: Deckelbreite (20mm), mit Nut zum Festhalten

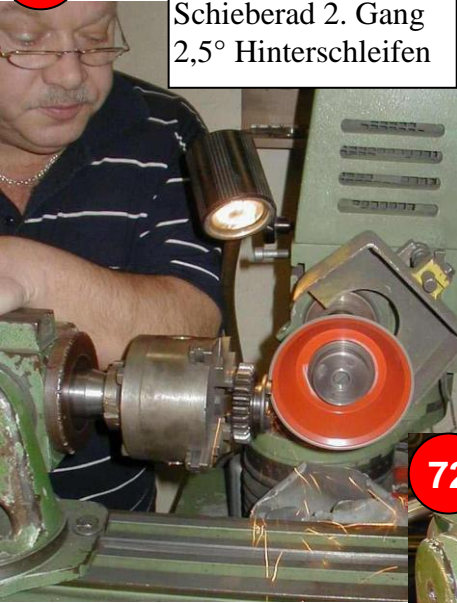
70

Schieberad 2. Gang  
2,5° Hinterschleifen

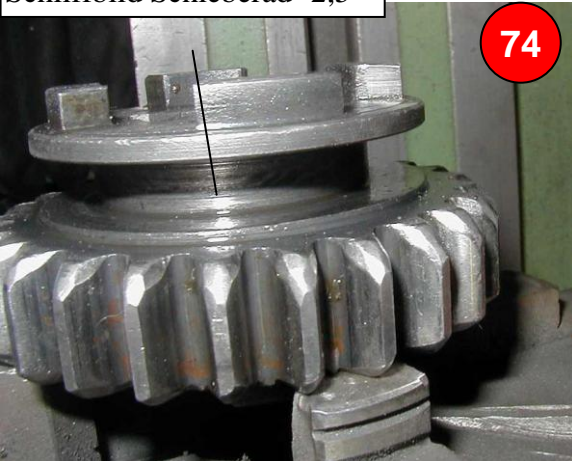
Alubuchse für 1. Gangrad drehen, da Innen-Ø  
23,8 (breite 11,5) nicht in Ø16 Spannzange passt

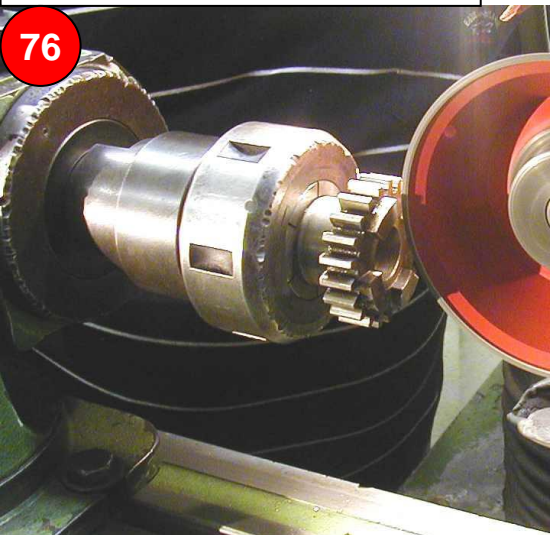
76

3. Gangrad (Kupplung) schleifen

Verschleiß+1,5°

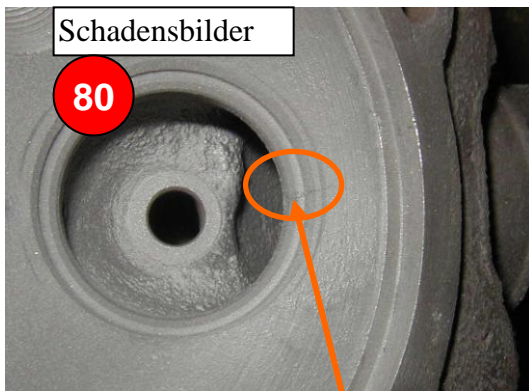
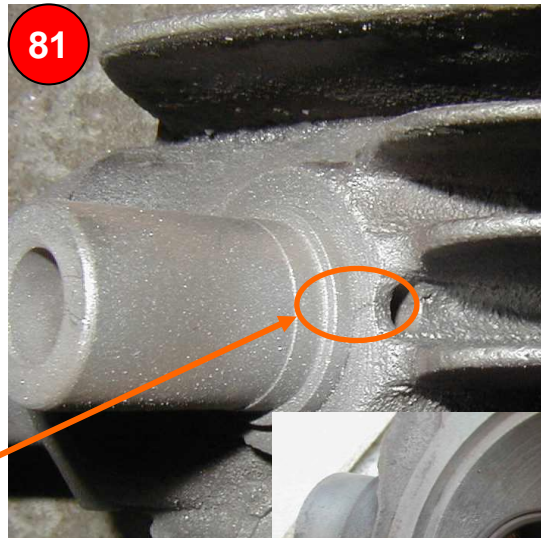
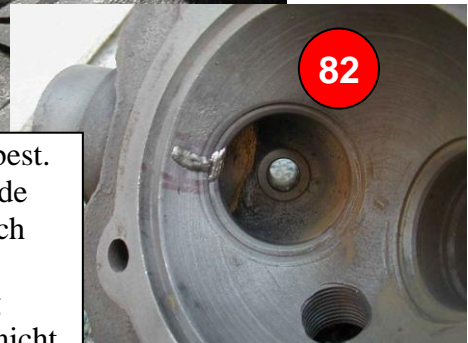
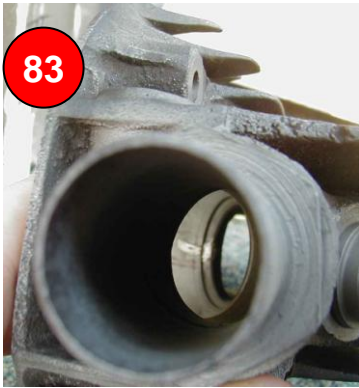
**Rissbildung  
(Laserschweißen)**

Kopf: Schweißgut: Ni + temperaturbest. Werkzeugstahl. Aufwand ca. 1 Stunde ohne Schleifarbeiten. Riss muss durch den Ansaugkanal durchgeschweißt werden, damit die Hinterschneidung i.O.ist. Tiefe bei mir ca. 1,5mm, da nicht geschliffen (Aufwand beim Schweißen 1 Stunde). Sind Ventilsitze tief eingefräst, dann kann der Ring aufgetragen werden (Aufwand ca. 1 Stunde). Vorgehensweise: Lunkerstellen, etc. wird Nickel eingebracht, dann kommt das eigentliche Schweißgut.

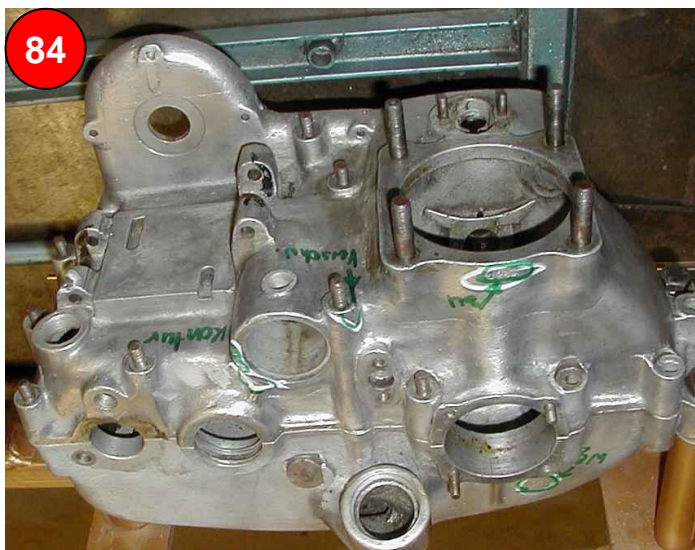
Gehäuse schweißen lassen:

WIG Verfahren ging gut, bis auf eine Gehäusehälfte: Hier riss das Gehäuse extrem auf. Deshalb wurde hier mit Laserschweißverfahren nachgeschweißt.

Vorteil der Laserschweißung: absolut verzugsfrei, unter 200-facher Vergrößerung durchgeführt. Nur was optisch zu sehen ist kann geschweißt werden. Schmelzpunkt Schweißgut 380°C. Vorbereitung der Naht notwendig: 1mm breit so tief wie gewünscht aufschleifen (Luftscheifer mit Zahnarztbohrer). Lunkerstellen, etc. können mit diesem Verfahren sehr gut bearbeitet werden.
