# Ablauf Motor zerlegen M67 B

Alte Motor Nummer: 1263

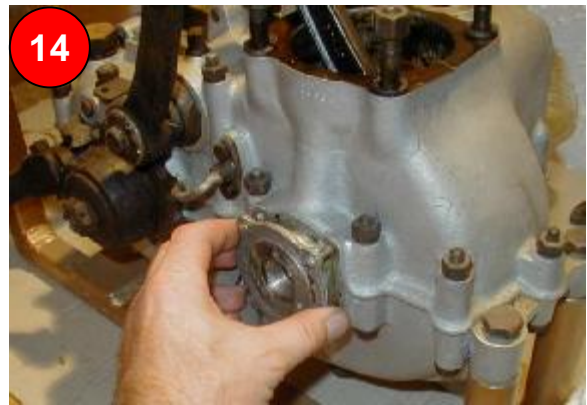
Demontage Zwischenflansch Ölpumpe (rechte Seite Motor) erst nach dem Lösen der Schrauben und Muttern der oberen Gehäusehälfte.  
Normalerweise hat der Flansch ausreichend Luft. Da er aber öfters angeklebt ist, könnte viel Spannung bei der Demontage auf den Ölpumpenträger herrschen, deshalb: Achtung: Nasen können brechen

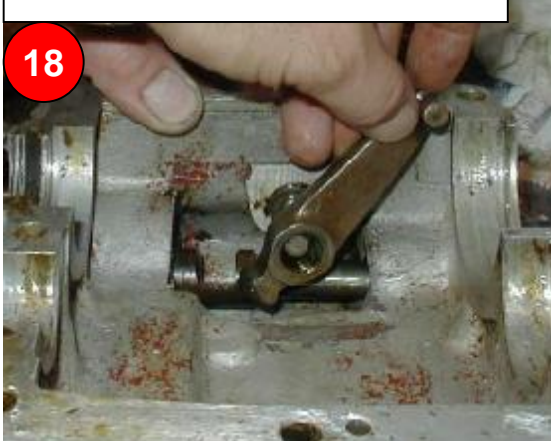
Kontrolle Ganghebelwelle

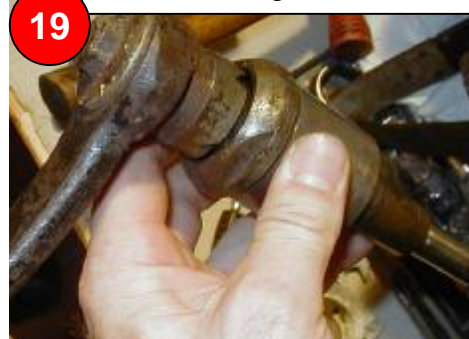
Verschleißkontrolle: Zahneingriffe ,  
Abschrägung und Schaltkulisse

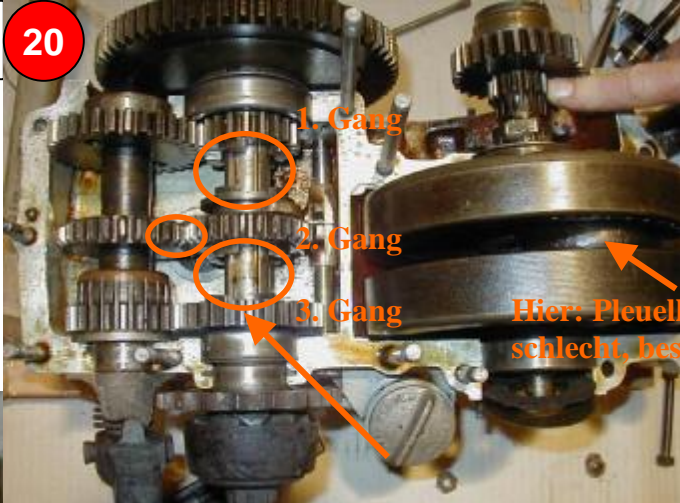
Deckscheiben vorhanden? Selbst drehen  
(Stärke ca. 2/10 verhindert, dass  
dickflüssiges Öl vom Getriebe in die  
Kupplung gelangt)

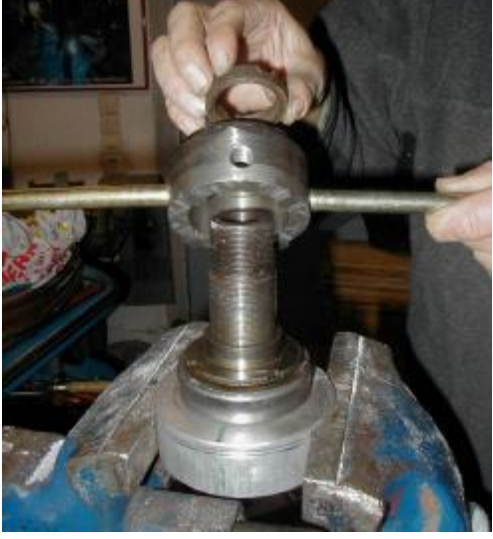
39

Hier hatte wurden die  
Mitnehmer aufgrund  
der hohen Härte des  
Führungsteils leider  
ausgeschlagen=>  
deshalb Herstellung  
geeigneter Werkzeuge  
wie unten beschrieben

Herstellung geeigneter  
Werkzeuge: 1. Halteklotz für  
Zahnrad (in den Schraubstock  
einspannen), sowie  
Nutmitnehmer)

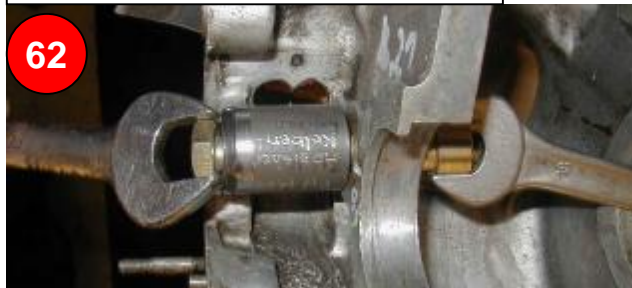
62

Gehäusesseite (Innen)

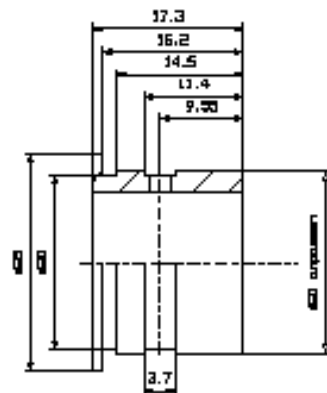
Gleitlager Nockenwelle  
FN M67 A (Motor 1263 in 1973)

Mat: CuSn12

Fasen 0.5x45°

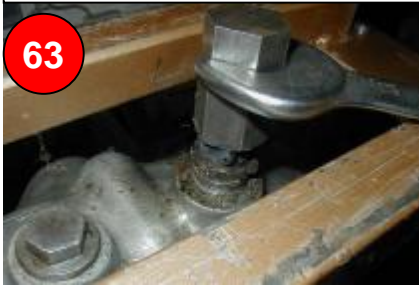
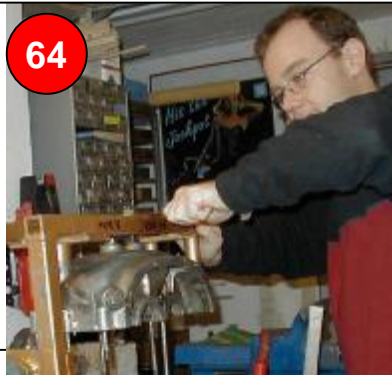
Öffnen der Ölablassschraube mit angeschweißtem 6KT SW27

Ölablassschraube:

Original : DIN910 – M24 x 1,5 – St (vernickeln lassen) z.B. im MAN LKW

Reparatur Gewinde Ölablassschraube: Adapterstück drehen. Nächst kleinere Ölablassschraube M20x1,5 wählen.

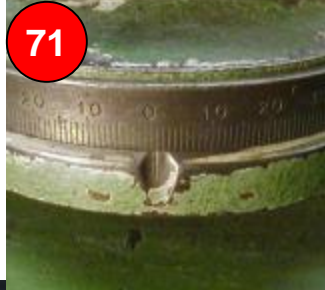
71

Verschleiss: + 1,5°

=> Einstellung 1° Hinterschliff

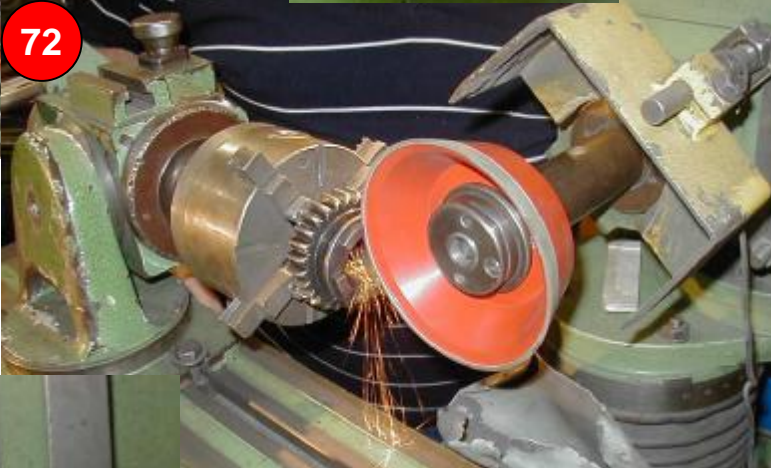
72

Schliffbild Schieberad -1,0°

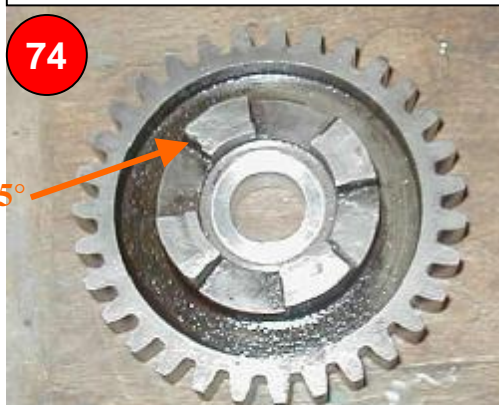
74

Verschleiss +1,5°

3. Gangrad (Kupplung) schleifen

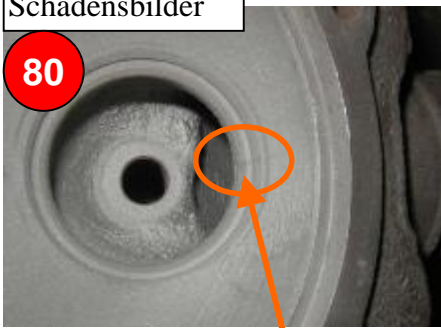
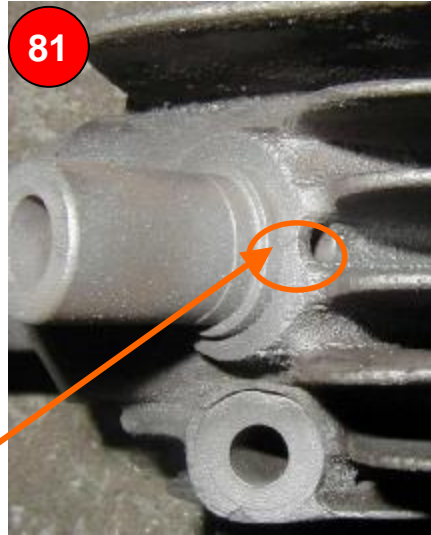
Rissbildung  
(Laserschweißen)

Kopf: Schweißgut: Ni + temperaturbest. Werkzeugstahl. Aufwand ca. 1 Stunde ohne Schleifarbeiten. Riss muß durch den Ansaugkanal durch geschweißt werden, damit die Hinterschneidung i.O.ist. Tiefe bei mir ca. 1,5mm, da nicht geschliffen. Aufwand beim Schweißen 1 Stunde) Sind Ventilsitze tief eingefräßt, dann kann der Ring aufgetragen werden. (Aufwand ca. 1 Stunde). Vorgehensweise: Lunkerstellen, etc. wird Nickel eingebracht, dann kommt das eigentliche Schweißgut.

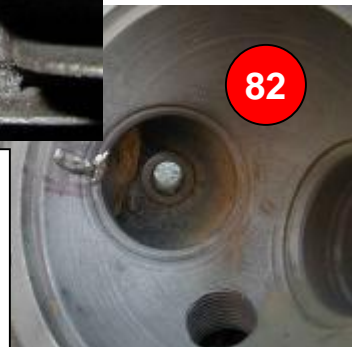
Schweißarbeiten am Gehäuse

Gehäuse schweißen lassen:

WIG Verfahren ging gut, bis auf eine Gehäusehälfte: Hier riss das Gehäuse extrem auf. Deshalb wurde hier mit Laserschweißverfahren nachgeschweißt.

Vorteil der Laserschweissung: absolut Verzugsfrei , unter 200- facher Vergrößerung durchgeführt. Nur was optisch zu sehen ist kann geschweißt werden. Schmelzpunkt Schweißgut 380°. Vorbereitung der Naht notwendig: 1mm Breit so tief wie gewünscht aufschleifen (Luftschleifer mit Zahnarztbohrer). Lunkerstellen, etc können mit diesem Verfahren sehr gut bearbeitet werden
